CARACTERIZACIÓN DE LA TIPOLOGÍA DE FALLOS PRESENTADOS EN LOS PAVIMENTOS DE LA CIUDAD DE OCAÑA NORTE DE SANTANDER

CHARACTERIZATION OF TYPES OF FAILURES ON PAVEMENTS OF OCAÑA CITY - NORTH SANTANDER

Msc. Romel Jesús Gallardo Amaya^a, Ing. Leidy Johana Quintero Lemus^b, Ing. Oscar Andres Cuanalo Campo^c

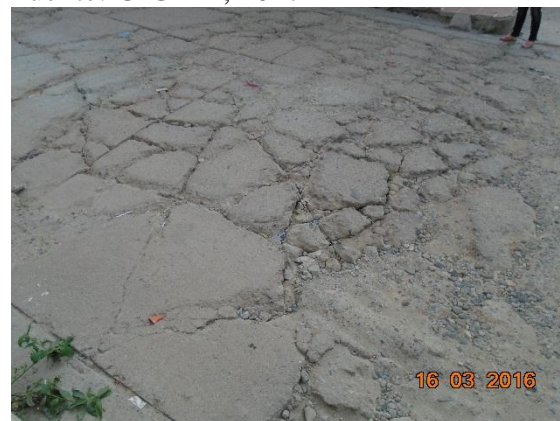
Figura 7. Fallo típico en pavimento rígido.

3.2. Tipos de fallos en pavimento rígido. En la figura 6 se aprecia el porcentaje en que se presentan los tipos de fallos en los tramos viales con este tipo de pavimento. El tipo de fallo grieta (grietas en las esquinas, grietas transversales y grietas longitudinales) se presenta con un 25,8%, desintegración con un 20,1%, parches con un 17,2%, descascaramiento con un 5,9%, deterioro del sello con un 5,1%, fisuras por retracción con un 2,4%, bache con un 2,3%, desportillamiento de juntas con un 2,2%, escalonamiento de juntas con un 0,2% y pulimiento con un 0,2%. En la figura 7 se muestra el fallo tipo grieta con nivel de severidad alto.

En la figura 8 se aprecia el tipo de fallo según su severidad: alta, media y baja. Para el caso de las las grietas el 51,6% son severidad alta, el 26,3% de severidad media y 22,1% de severidad baja. Los baches representan un área de 2356,12 m² de los cuales 98,6% son de severidad alta, 1,2% de severidad baja y 0,2% de severidad baja.

De los fallos más representativos encontrados en los tramos de pavimento rígido se tiene que un 25,8% pertenecen al tipo de fallo grietas y un 20,1% a la desintegración. Las principales causas de formación de grietas pueden ser: deformaciones verticales de las capas apoyo y sub-brasante, exceso de tráfico e inadecuado diseño de la estructura; para la desintegración esta puede ser causada por resistencia baja de los concretos, incorrecto diseño de mezcla y/o procesos constructivos.
