CARACTERIZACIÓN DE LA TIPOLOGÍA DE FALLOS PRESENTADOS EN LOS PAVIMENTOS DE LA CIUDAD DE OCAÑA NORTE DE SANTANDER

CHARACTERIZATION OF TYPES OF FAILURES ON PAVEMENTS OF OCAÑA CITY - NORTH SANTANDER

Msc. Romel Jesús Gallardo Amaya^a, Ing. Leidy Johana Quintero Lemus^b, Ing. Oscar Andres Cuanalo Campo^c

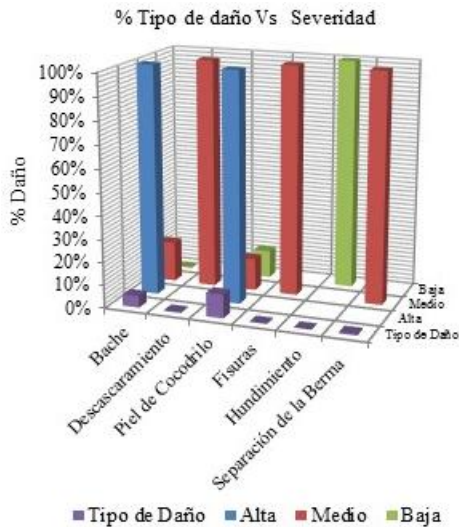
Figura 5. % Tipo de daño según su nivel de severidad.

En la figura 5 se aprecia el tipo de fallo según su severidad: alta, media y baja. El tipo de fallo piel de cocodrilo representa un área afectada de 970.44m² de los cuales el 74,5% es de severidad alta, lo cual indica que son fisuras que han evolucionado con una abertura mayor 3 mm (INVIAS, 2006), seguido de 13,6% de severidad media y 11,8% de severidad baja.

Otro tipo de fallo es la pérdida de la capa de la estructura, representada en los baches y descascamiento. En los sectores con baches un 82,3% presentan severidad alta, que son baches con profundidades mayor a 50 mm (INVIAS, 2006), seguido de 17,53% de severidad media y 0,2% de severidad baja. Para el tipo de fallo descascamiento el 100% es de severidad media. Además se

registra casos de deformaciones (hundimiento), todos con un 100% severidad baja. Para el caso de las fisuras el 100% son de severidad media y la separación de la berma (clasificada como otro tipo de daño) con un 100% de severidad media.
